MITTEILUNGEN DER
SUDANARCHÄOLOGISCHEN
GESELLSCHAFT ZU BERLIN E.V.

HEFT 22
2011

DIETER EIGNER & TIM KARBERG

W.A.D.I. 2011: DIE BAUAUFNAHME DER RUINE UMM RUWEIM I

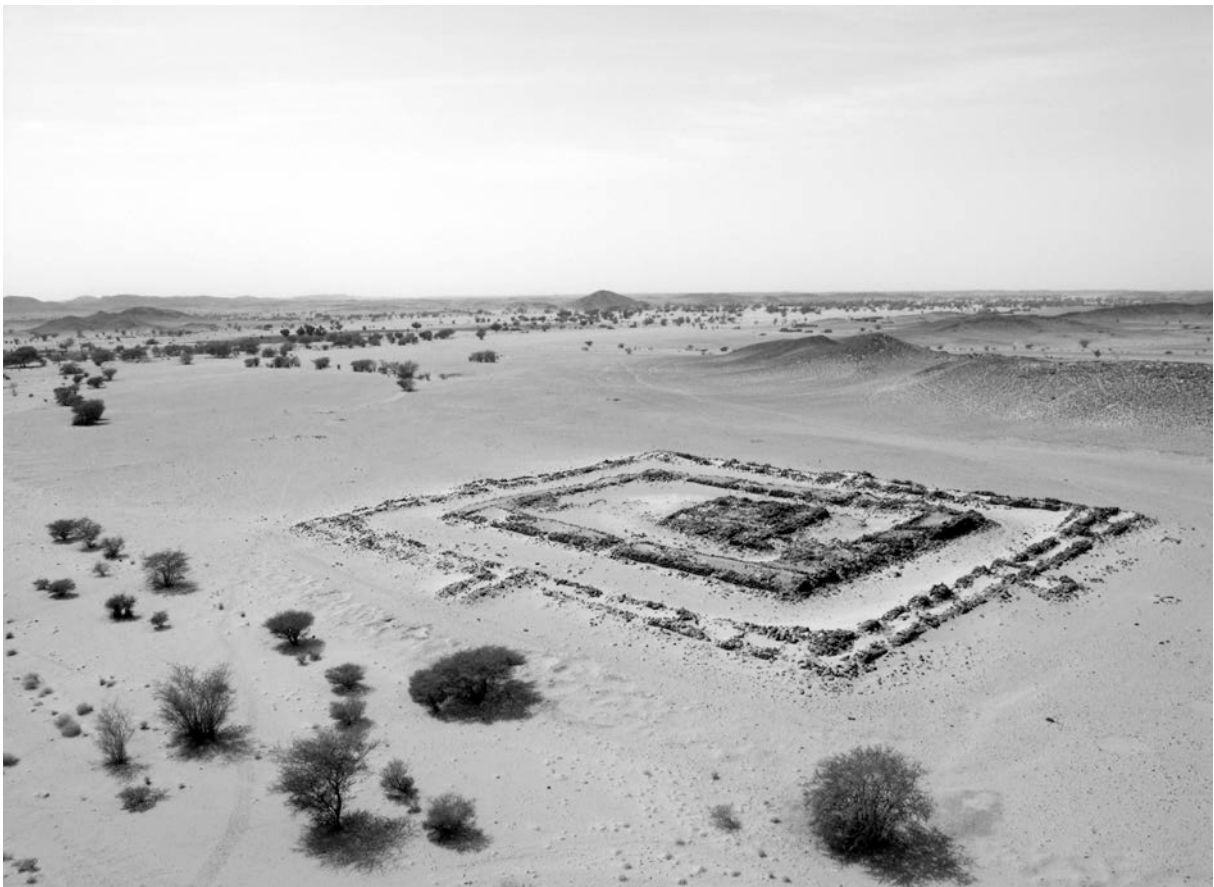
Abb. 3: Drachenfoto der Ruine Umm Ruweim 1. Flugsand bedeckt einen guten Teil des erhaltenen Mauerwerks sowie den Boden der meisten Räume und den darin gelagerten Mauerwerksversturz. Im Zentralbau sind große Mengen von Versturz an der Oberfläche sichtbar (Foto: Polnische Bayuda-Expedition, mit freundlicher Genehmigung durch H. Paner).

durch Sandanwehungen verborgen (Abb. 3). Doch in geringer Entfernung vom Bauwerk zeigt sich der gewachsene Boden, nur mit einer sehr dünnen und

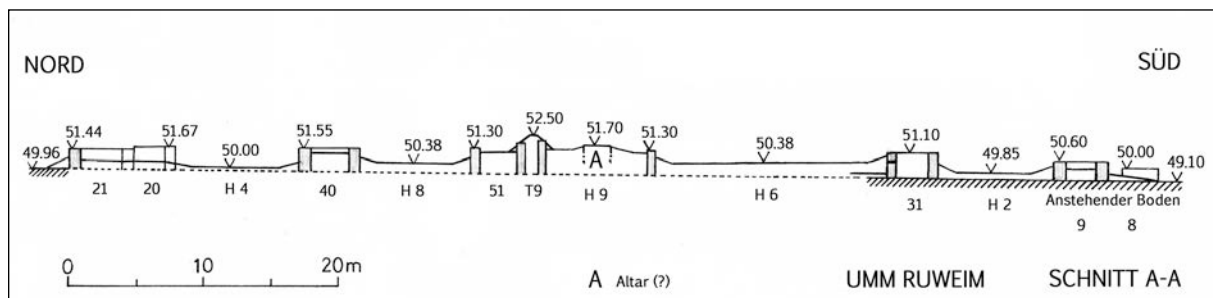
Abb. 5: Schnittzeichnung A – A zu Plan Abb. 4 (Feldaufnahme D. Eigner & Tim Karberg, Zeichnung: D. Eigner).

lückenhaften Sedimentschicht bedeckt. Durch die Höhenmessung entlang des Profils A-A (Abb. 5) konnte ein konstantes Gefälle des anstehenden Bodens von Nord nach Süd in der Größenordnung von 1 % festgestellt werden. Die Mauern des Bauwerks stehen entweder direkt auf der Oberfläche des gewachsenen Bodens (Sondage D) oder in einem sehr leicht (ca. 5 cm) abgetieften Fundamentgraben (Sondagen A und B, Abb. 9). Alle anderen in den Sondagen festgestellten Schichten sind nicht von einem Fundamentgraben durchschnitten. Das bedeutet, dass das Bauwerk direkt auf dem geologisch anstehenden Boden errichtet wurde, der zu dieser Zeit nicht von Sedimentschichten bedeckt war. Diese entstanden erst nach der Errichtung der Anlage.

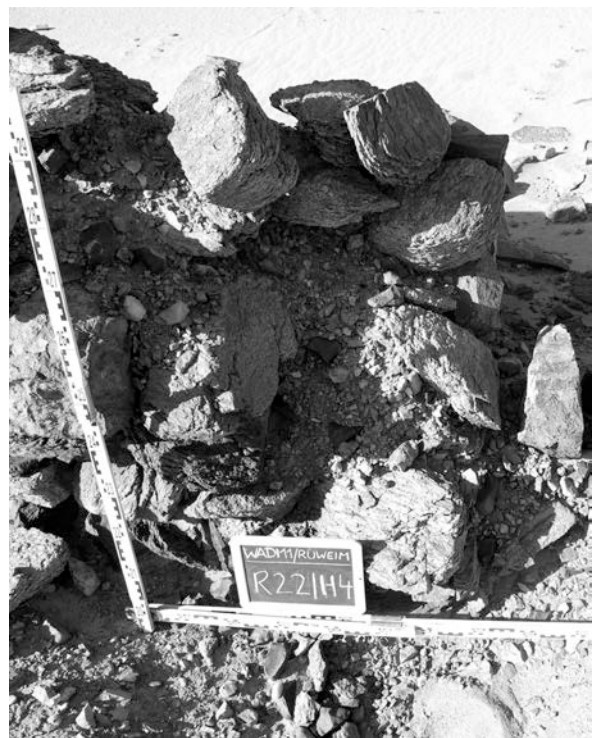
Abb. 7: Detail des Mauerwerks zwischen Raum 22 und Hof 4. Fugen und Hohlräume sind mit Gesteinsgrus und Steinsplittern gefüllt (Foto: A. Lohwasser).

Lehmstaub(?). Es handelt sich hier nicht um Mörtel, obwohl vorstellbar ist, dass diese Masse beim Verarbeiten mit Wasser angerührt wurde. Typische Beispiele für das Mauerwerk zeigen Abb. 6 und Abb. 7.

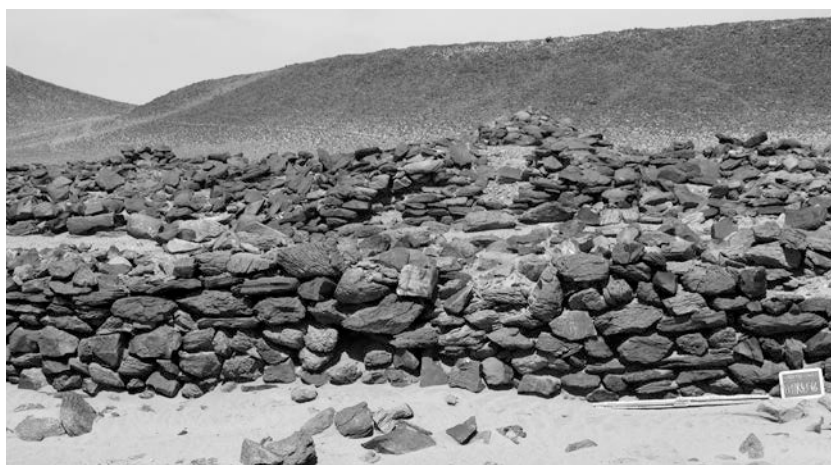
Abb. 6: Für Umm Ruweim 1 typisches Mauerwerk in der Wand zwischen Hof 1 und den Räumen 45 – 46. Roh gebrochene plattige und kubische Bausteine. Die Fugen sind mitunter mit kleineren Steinsplittern verkeilt (Foto: A. Lohwasser).

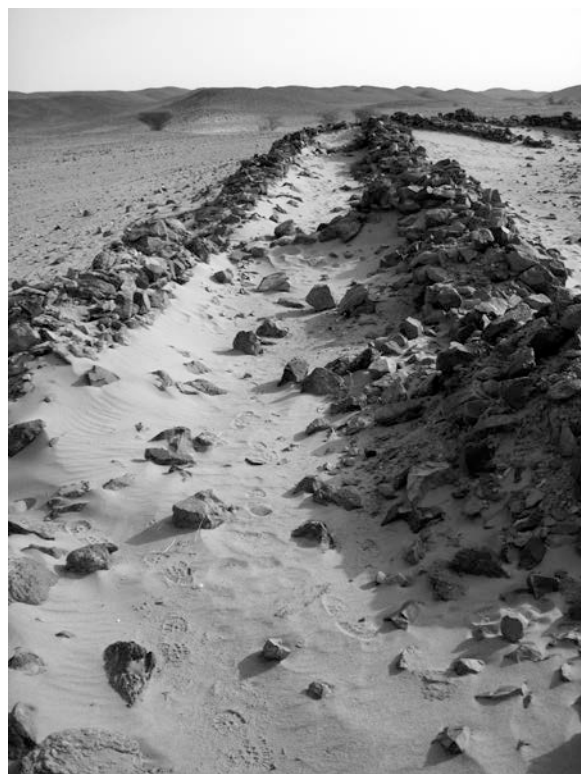
Abb. 8: Heutiger Zustand der langgestreckten Räume in der äußeren Umwallung. Flugsand bedeckt den Mauerwerksversturz und ist gegen die Mauern angebösch (Foto: D. Eigner). Vgl. auch Abb. 3.

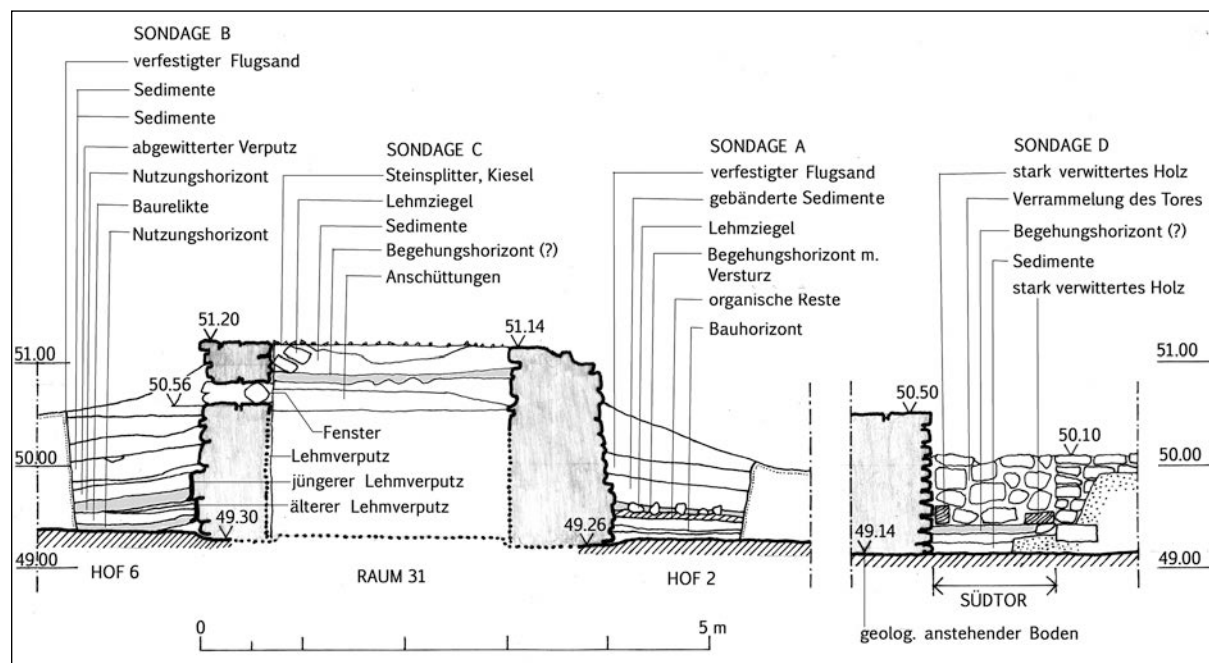
Abb. 9: Die Sondagen A, B, C und D des Testschnitts. = Südteil der Schnittzeichnung Abb. 5 inkl. des Ostprofils der Sondagen. An der Außenseite der Nordwand von Raum 31 dokumentieren zwei Verputzschichten zwei Nutzungsphasen von Hof 6 (Feldaufnahme: Tim Karberg & Laura Haupt, Umzeichnung: D. Eigner).

Lehmziegel in verstürzter Lage sind an mehreren Stellen der Anlage nachgewiesen: in den Profilen der Sondagen A und C (Abb. 9) – was die oben angeführte Hypothese unterstützt – sowie in Raubgruben

Zusätzlich zu der Flugsandberäumung wurde im Süden der Innenmauer ein einzelner Testschnitt angelegt, vor allem, um die genaue Höhe des aufgehenden Mauerwerks über dem ursprünglichen Begehungshorizont zu klären. Dieser Testschnitt wurde in drei Einzelsondagen unterteilt: Südlich der Mauer, innerhalb der Mauerverfüllung und nördlich der Mauer (Abb. 4 und Abb. 9).

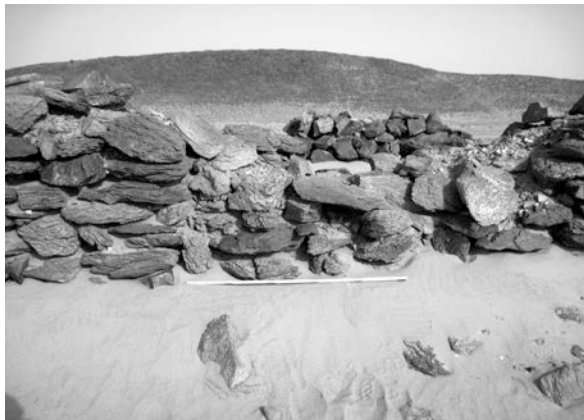
Abb. 11: Nachträgliche Vermauerung einer Durchgangsöffnung zwischen Raum 16 und Hof 3, gesehen von Hof 3 aus. In die Vermauerung wurde ein „Fenster“ eingebaut (Foto: D. Eigner).

Westseite, eine große Anzahl von Zugangsöffnungen von den angrenzenden Höfen her. Von außen sind sie unzugänglich. Durch die zahlreichen Öffnungen zum Hof hin erhielten die langgestreckten Räume den Charakter von Loggien oder Veranden. Doch die meisten dieser Öffnungen wurden nachträglich vermauert, manche möglicherweise schon in der Ausführungsphase des Baues. Dies lässt sich aus unterschiedlichen Arten der Vermauerung erschließen: manche der Vermauerungen haben exakt den Charakter des benachbarten Mauerwerks, während andere Öffnungen deutlich zu einem späteren Zeitpunkt verschlossen wurden (Abb. 11). In manchen Fällen wurde die Öffnung durch ein „Fenster“ (s. u.) ersetzt, das in der Vermauerung ausgespart wurde.

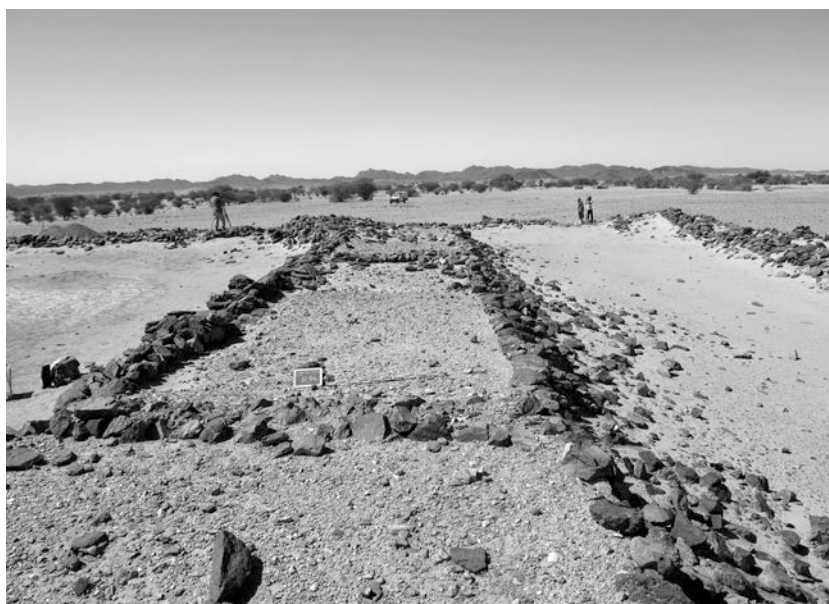
Abb. 12: Die mit Steinsplittern und Kieseln bedeckte Oberfläche der aufgefüllten Räume 35, 34 und 33. Blick nach Süden (Foto: A. Lohwasser).

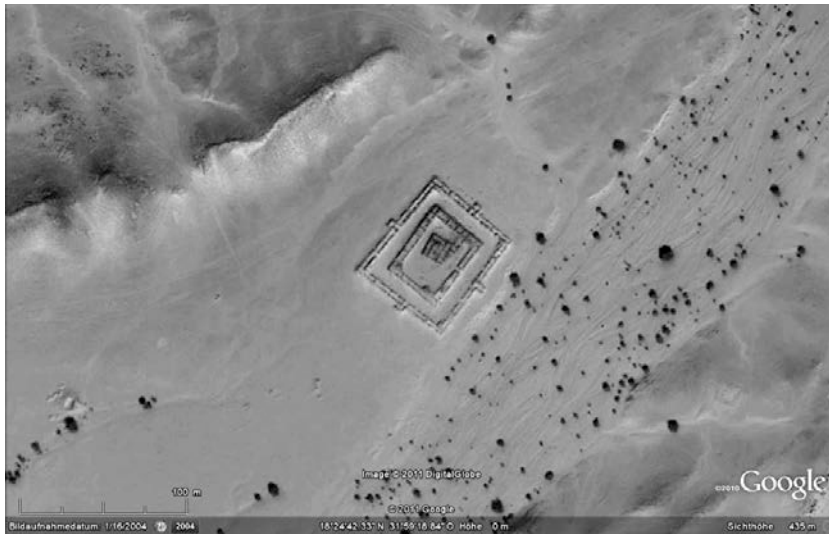
Abb. 13: Das Satellitenbild aus dem Jahr 2004 lässt den „Altar“ A deutlich erkennen. Der Zentralbau ist möglicherweise nach Sanam oder Gebel Barkal orientiert, während die umgebenden Gevierte der Kante des benachbarten Khors folgen. (© Google 2011).

ses zentrale Massiv im Google-Earth-Bild aus dem Jahr 2004 zum Vorschein (Abb. 13). Es ist anzunehmen, dass die Steinstruktur zu dieser Zeit noch höher anstand und später von Schatzsuchern abgetragen wurde, die so das Steingewirr im Inneren des Hofes schufen. Die Raubgräber hinterließen auch eine Grube nördlich des Massivs. Als Deutung des Massivs kommen „Altar“, „Thron“, oder ähnliches, bzw. nur einfach strukturelles Element in Frage. Bemerkenswert und von Bedeutung erscheint auf jeden Fall die Lage im geometrischen Mittelpunkt der gesamten Anlage (s. u. und Abb. 14 – A).

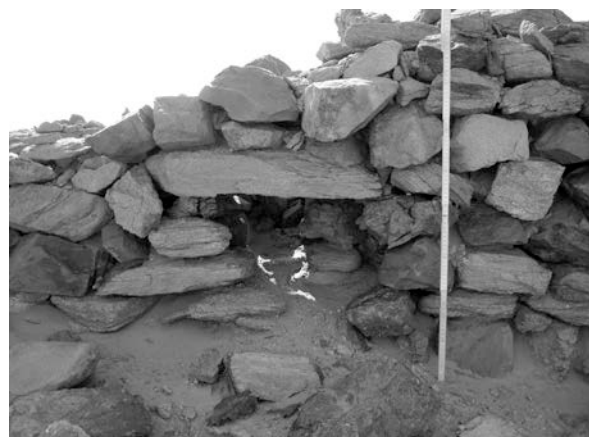
Abb. 15: „Fenster“ in der Westwand von Raum 50, gesehen von Hof 7 aus. An der rechten Laibung fehlen einige Steine, die ursprüngliche Öffnung war etwa 20 cm mal 20 cm groß (Foto: D. Eigner).

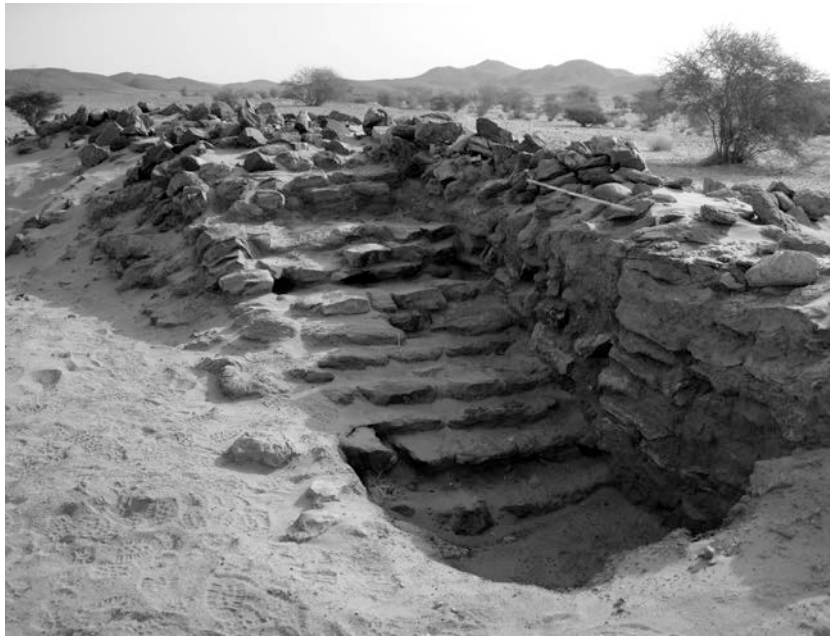
Abb. 17: Die (teilweise) freigelegte Treppe 4. Der Maßstab liegt auf der Abmauerung der blockierten Mauerwerksöffnung (Foto: D. Eigner).

In den Ecken der Höfe sind die Überreste von Treppen oder Rampen festzustellen (Abb. 16). Zur Verifizierung des Befundes wurde Treppe 4 freigelegt (Abb. 17 und Abb. 18). Die Treppen im äußeren Ring der Höfe enden in einer Plattform von etwa 2,00 m x 2,00 m Größe in nur etwa 1,80 m bis 1,90 m Höhe über dem vermutlichen Hofniveau. An einen Zugang zu einem eventuellen Obergeschoss kann daher nicht gedacht werden, die Funktion dieser Treppen bleibt daher vorerst noch im Dunkel. Im inneren Hofzirkel enden die Treppen oder Rampen in einem Kom von Verfallschutt, der anzeigt, dass die Treppen einst ein höheres Niveau erreichten. Das gilt auch für Treppe 9 im Zentralbau. Der Fuß von T 5 wurde freigelegt und es ergab sich, dass es sich hier nicht um eine Treppe, sondern um eine Rampe handelt. Das Motiv der Höherführung über das Niveau der Zwei-Schalen-

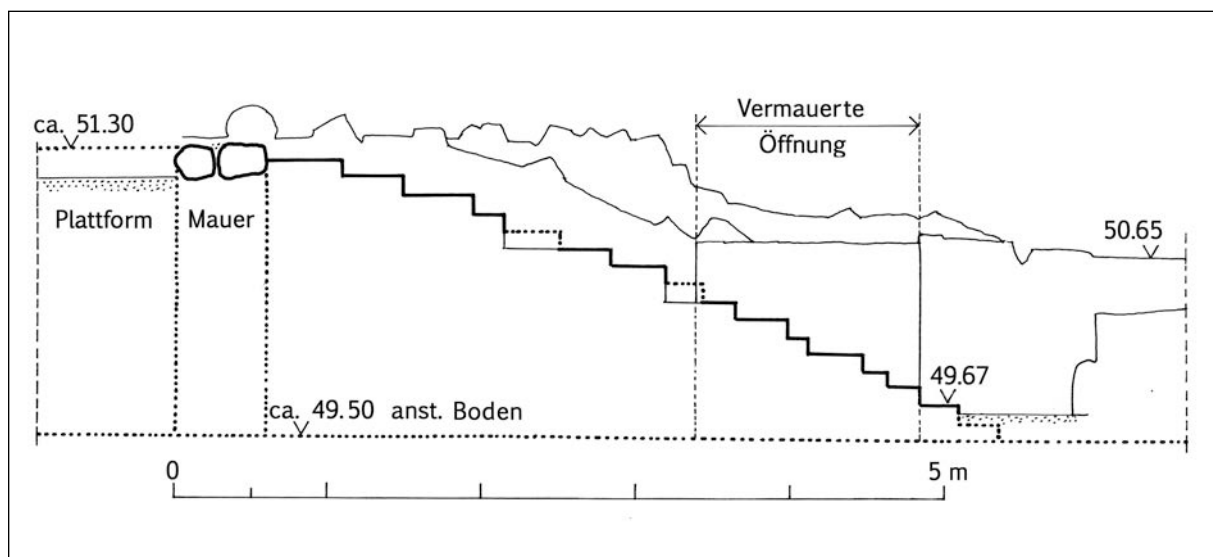
Abb. 18: Schematischer Längsschnitt durch Treppe 4. Auf 4,50 m Länge wird ein Höhenunterschied von 1,63 m überwunden. Aus diesem sehr bequemen Steigungsverhältnis ergeben sich 15 Stufen zu je 11 cm Höhe, mit 14 Auftrittsflächen von je 32 cm Breite. Die tatsächliche Ausführung ist jedoch sehr unregelmäßig und erfolgte sichtlich ohne entsprechende Planung (Zeichnung: D. Eigner).

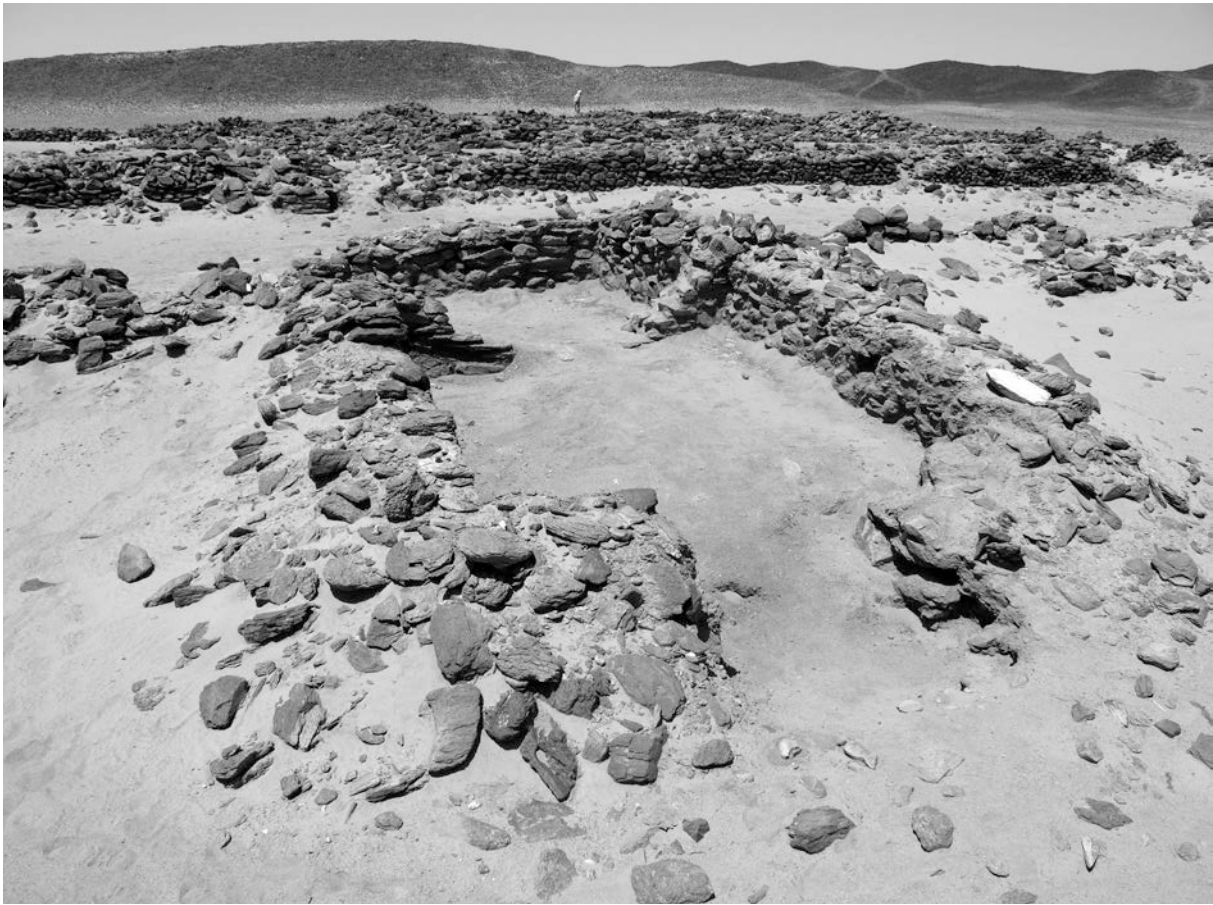
Abb. 19: Das vom Flugsand beräumte Osttor (Foto: Tim Karberg).

Als Haupttor der Anlage ist das Osttor (Abb. 19) zu bezeichnen, da es größere Torräume (Raum 1 und Raum 2 in Abb. 10) besitzt und als einziges einen Zugang aufweist, der direkt auf das Zentrum des Bauwerks orientiert ist. Der Eintretende muss allerdings in Raum 2 eine zweimalige Richtungsänderung von 90° vornehmen (Abb. 14). Die Breite des Durchgangs zwischen Raum 1 und Raum 2 beträgt lediglich 1,00 m. An eine Funktion der Anlage als „Karawanserei“ im klassischen Sinn kann daher kaum gedacht werden, da Lasttiere dieses Tor zu schwer passieren konnten. Die anderen Tore sind nicht frontal zu betreten, der Besucher muss einen tangentialen Eintritt wählen. Beim Nordtor ist eine viermalige Richtungsänderung notwendig, bevor Hof 4 erreicht wird. In Sondage D (Südtor) konnten noch Reste des antiken Holztores festgestellt werden (Abb. 9). Vermutlich in
