MITTEILUNGEN DER
SUDANARCHÄOLOGISCHEN
GESELLSCHAFT ZU BERLIN E.V.

DIETER EIGNER & TIM KARBERG

W.A.D.I. 2012 – DIE GROSSBAUTEN UMM RUWEIM 2, QUWEIB UND UMM KHAFOUR IM UNTEREN WADI ABU DOM

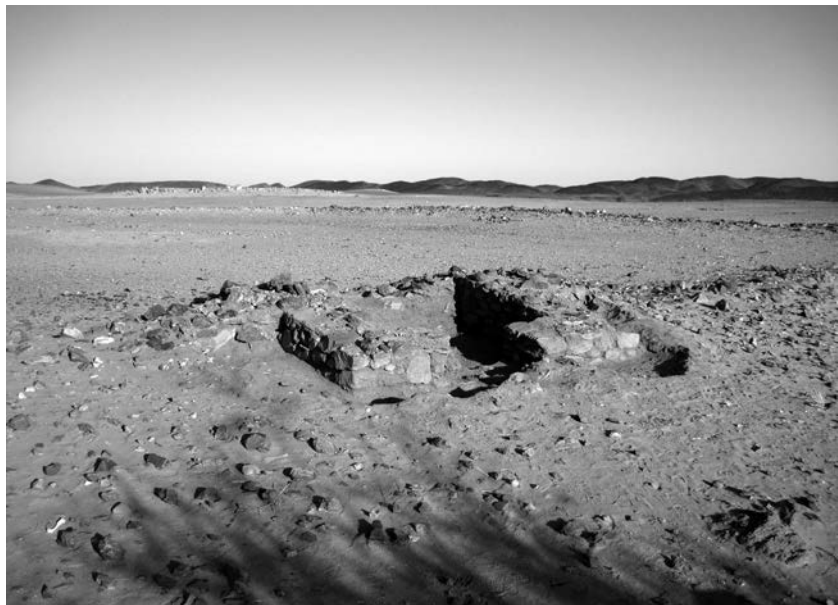
Abb. 3: Die Ruine Umm Ruweim 2, Übersicht mit Blickrichtung nach Nordwesten. Im Vordergrund das teilweise freigelegte Osttor, im Hintergrund der kleine Hartgesteinskamm, der den direkten Blick nach Umm Ruweim 1 verwehrt. (Foto: D. Eigner).

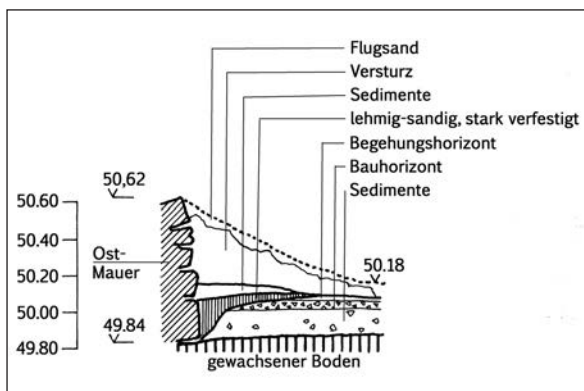
Abb. 4: Das Südprofil der Sondage A an der Ostmauer des Komplexes Umm Ruweim 2. Der Fundamentgraben der Mauer ist mit Lehm gefüllt, vermutlich Baurelikte der Verputzarbeiten an der Mauer. (Feldaufnahme: T. Karberg, Umzeichnung: D. Eigner).

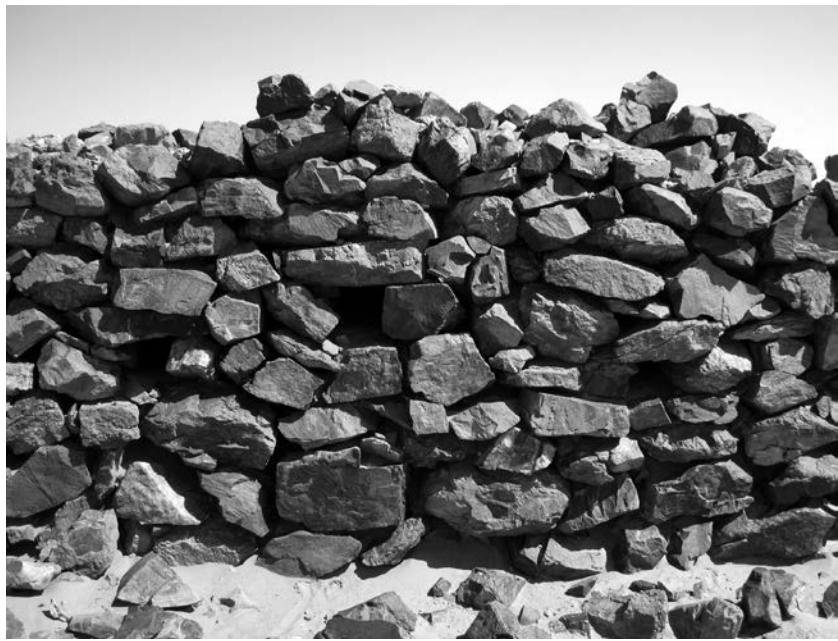
Abb. 9: Die Ruine Quweib, Ansicht der westlichen Aussenwand von Raum 11 (Ausschnitt). In regelmässiger Abfolge wechselt die Höhenlage der Fenster. (Foto: D. Eigner).
